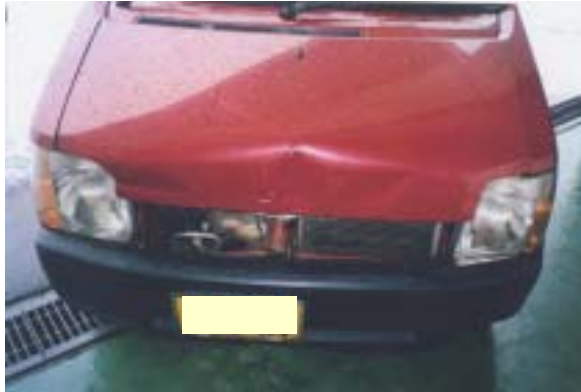
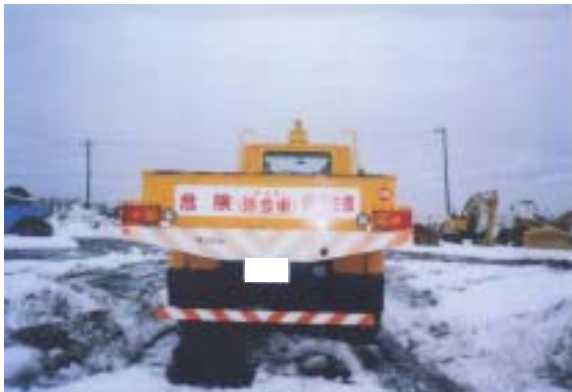
内容
 ・消雪パイプのある県道を拡幅し、交差点内において10mほど後進して右折しようと思い、2m - ほどバックしたところ、カウンターウエイトの死角により、すぐ後ろに停車していた軽乗用車に衝突した。
 ・軽自動車の前部を除雪トラックの後部バンパーにて損傷を与えた。

対策
 ・後退の際には助手が作業車より降りて、安全確認を徹底する。
 ・除雪機械の特性、能力を再確認する。
 ・除雪トラック後部に注意を促す掲示をし、後方一般車両に除雪機械の危険性を認識させる。
 ・移動前に作業路線内における危険箇所、注意事項等を再確認する。

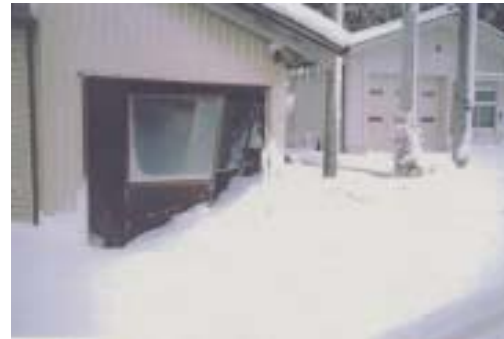
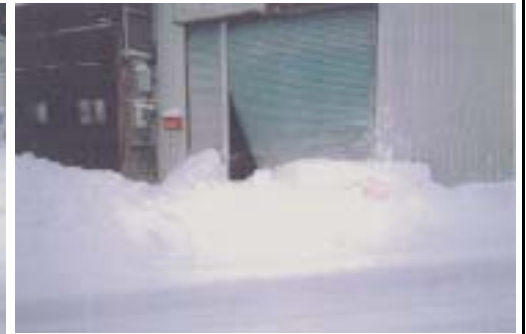
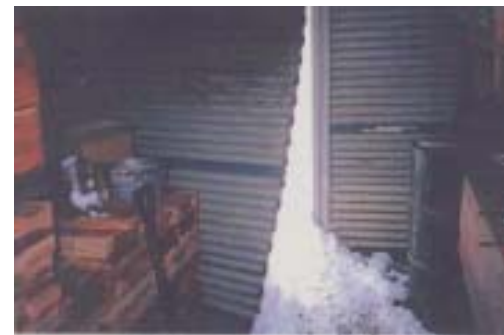
内容
 ・除雪で飛ばされた雪で道路に面しているシャッター・戸を破損した。

対策
 ・家屋が道路に面している場合は徐行の徹底と他の除雪機種(ロータリ除雪車等)での対応にあたる。

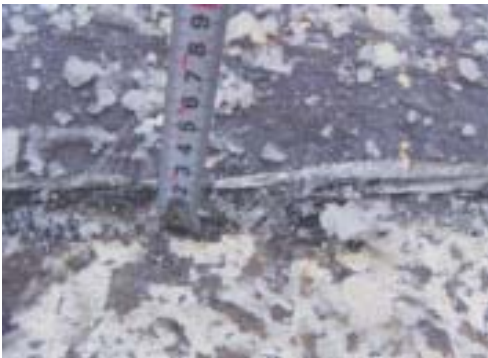
| No | 3 | 分類 | 事故事例 | 工種 | 一般除雪 | 機械名 | 除雪グレーダ |
|---|---|---|---|---|---|---|---|
| <p>内容</p> <ul style="list-style-type: none"> ・早朝車道除雪を実施中、道路橋にさしかかった。 ・橋詰ジョイント金具に排土板中央部が引っかかり、ドロバーフレーム等を破損、排土板操作が不能となった。 ・危険回避用のスリップクラッチは、排土板中央部は機能しない構造であった。 | | | | | | | |

| No | 3 | 分類 | 事故事例 | 工種 | 一般除雪 | 機械名 | 除雪グレーダ |
|---|---|---|---|---|---|---|---|
| <p>対策</p> <ul style="list-style-type: none"> ・除雪オペレータは除雪作業にあたり、道路上の障害物(雪の下のマンホール、橋の下のジョイント、路肩、線路の踏切など)は事前に調査し、注意標識を立てるなどの対応をとる。 ・除雪オペレータは機械の構造と取扱方法を熟知する。 | | | | | | | |

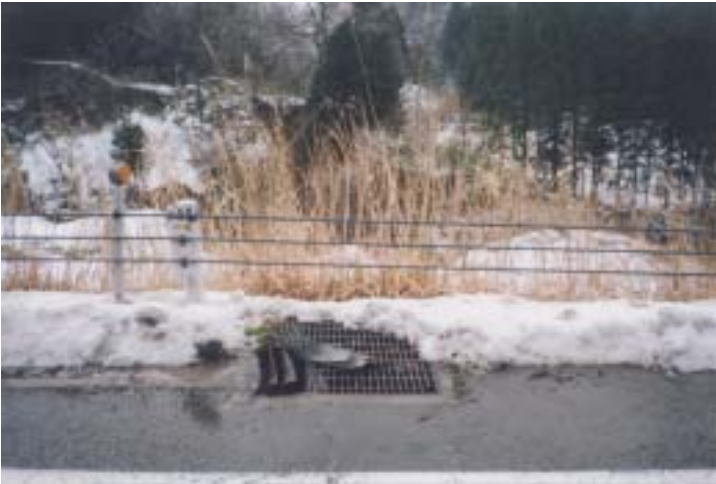
| No | 6 | 分類 | 事故事例 | 工種 | 一般除雪 | 機械名 | 除雪ドーザ |
|---|--|---|---|---|---|---|---|
| 内容 | <p>・路肩、集水柵のグレーチングに排雪板が接触し、グレーチング蓋を破損。</p> | | | | | | |

| No | 6 | 分類 | 事故事例 | 工種 | 一般除雪 | 機械名 | 除雪ドーザ |
|---|--|---|---|---|---|---|---|
| 対策 | <p>・除雪前パトロールにて危険箇所をチェックし、作業員に周知徹底する。 ・ポール、赤旗等により、降雪時にも危険箇所が確認できるようにする。 ・舗装すりつけにて対処できる場合は、協議し施工を行う。</p> | | | | | | |

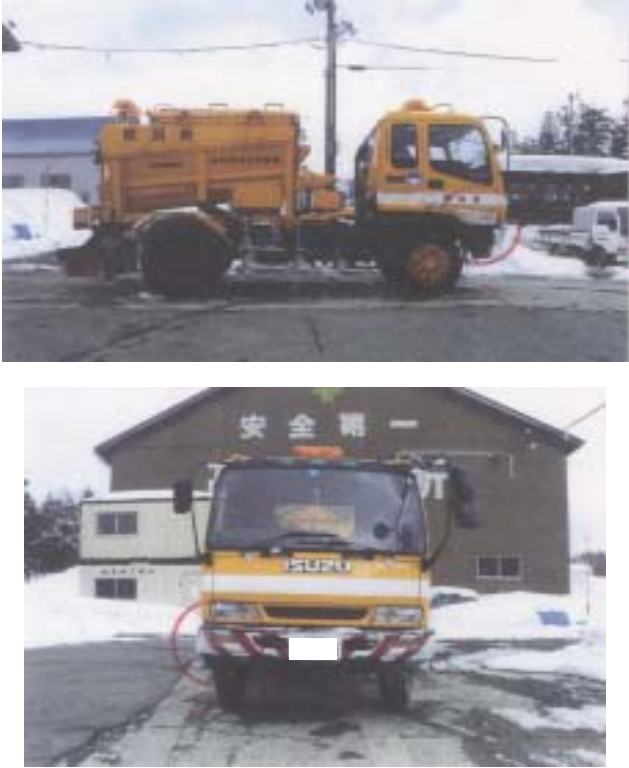
| No | 7 | 分類 | 事故事例 | 工種 | 凍結防止剤散布 | 機械名 | 凍結防止剤散布車 |
|---|--|---|---|---|---|---|---|
| 内容 | <p>・凍結防止剤散布中、運転を誤り停車中の車両に接触し(横にスリップした)散布車を損傷した。</p> | | | | | | |

| No | 7 | 分類 | 事故事例 | 工種 | 凍結防止剤散布 | 機械名 | 凍結防止剤散布車 |
|---|--|---|---|---|---|---|---|
| 対策 | <p>・停車車両があった場合、前方後方左右の安全確認及び路面状況の確認をしながら走行する。</p> | | | | | | |

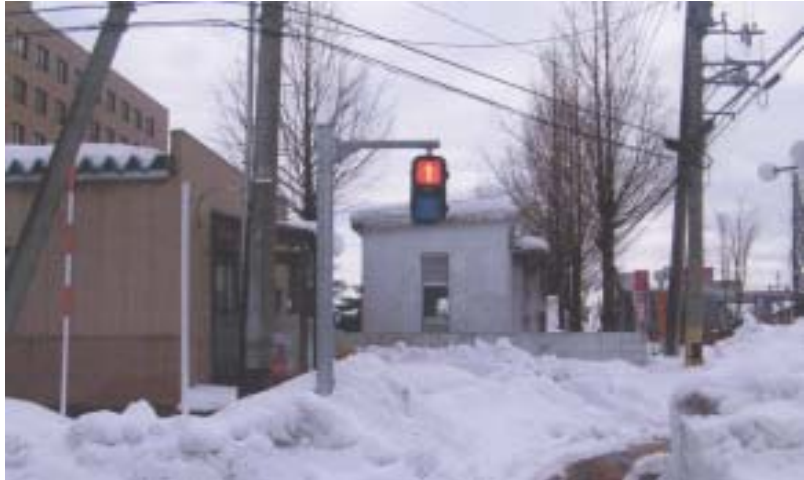
| No | 9 | 分類 | 事故事例 | 工種 | 歩道除雪 | 機械名 | 小形除雪車 |
|---|--|---|---|---|---|---|---|
| 内容 | <ul style="list-style-type: none"> ・道路横断の際に除雪車のシュートを出したまま移動したため、歩行者用の信号機に接触、損壊させてしまいました。 | | | | | | |

| No | 9 | 分類 | 事故事例 | 工種 | 歩道除雪 | 機械名 | 小形除雪車 |
|---|--|---|---|---|---|---|---|
| 対策 | <ul style="list-style-type: none"> ・早朝、深夜でも歩行者がいないと思わないで常にシュートの方向に気を配り、歩行者の通路を確保して安全な通過を誘導できるよう心掛ける。 ・運転手とシュート作業者は各作業において、互いに声を出し確認する。 | | | | | | |
