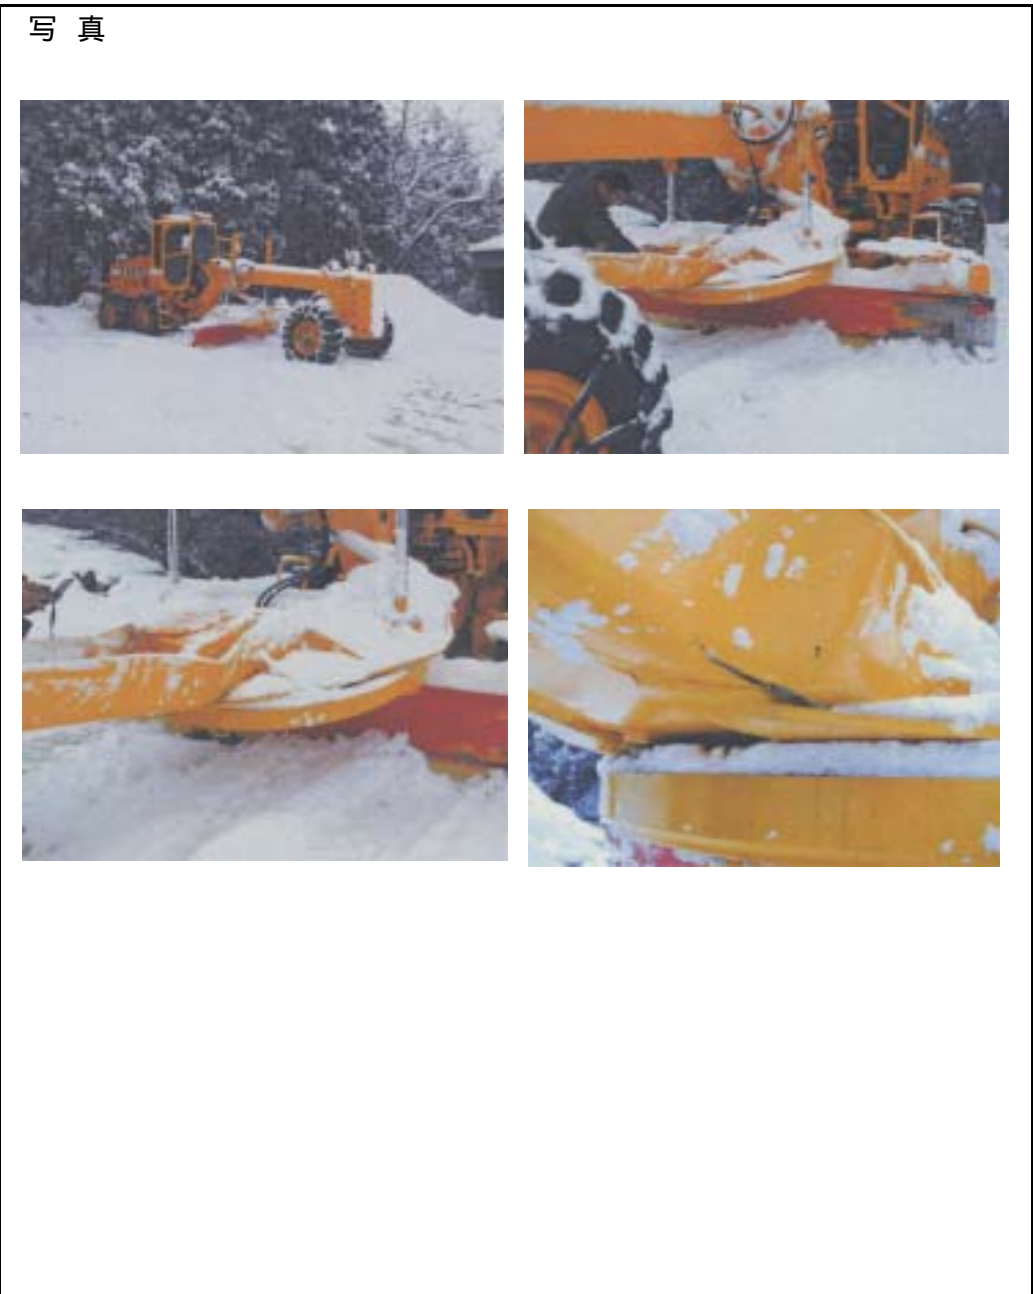
| No | 3 | 分類 | 事故事例 | 工種 | 一般除雪 | 機械名 | 除雪グレーダ |

| No | 3 | 分類 | 事故事例 | 工種 | 一般除雪 | 機械名 | 除雪グレーダ |
|---|---|---|---|---|---|---|---|
| <p>内容</p> <ul style="list-style-type: none"> ・早朝車道除雪を実施中、道路橋にさしかかった。 ・橋詰ジョイント金具に排土板中央部が引っかかり、ドロバーフレーム等を破損、排土板操作が不能となった。 ・危険回避用のスリップクラッチは、排土板中央部は機能しない構造であった。 | | | | | | | |

| No | 3 | 分類 | 事故事例 | 工種 | 一般除雪 | 機械名 | 除雪グレーダ |
|---|---|---|---|---|---|---|---|
| <p>対策</p> <ul style="list-style-type: none"> ・除雪オペレータは除雪作業にあたり、道路上の障害物(雪の下のマンホール、橋の下のジョイント、路肩、線路の踏切など)は事前に調査し、注意標識を立てるなどの対応をとる。 ・除雪オペレータは機械の構造と取扱方法を熟知する。 | | | | | | | |
